تقييم ما بعد الاشغال ودوره في تطوير البرمجة المعمارية بالمباني الجامعية دراسة
استدلالية على مباني تعليمية بحرم جامعة بنى سويف

**Post-Occupancy Evaluation & its role in developing Architectural
programming in university buildings Indicative Case Study on
Educational buildings in Beni-Suef University campus**

١-٢ - مشروع تقييم ما بعد الاشغال لمبنى (كلية الهندسة) بجامعة بنى سويف:
أولاً - تقييم القرارات التصميمية و آراء الشاغلين بكلية الهندسة وتأثيرها على كفاءة اداء ما بعد الاشغال:

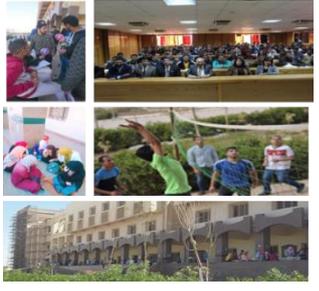
كلية الهندسة

شكل رقم (٣-٢) يوضح التوثيق المعماري والفوتوجرافي للابنية التعليمية المختارة المصدر: الباحث

1- ضرورة اعادة فتح المدخل الرئيسى للكلية ذات المقياس التذكارى مع عمل تعديلات جوهرية على المخطط العام للكلية وتعديل موقع البوابة الخارجية للحرم الجامعى بشرق النيل لضمان سهولة الوصول، مع مراعاة ضرورة توفير اللوحات الاعلانية المتعلقة باخبار الكلية وانشطتها المختلفة فى مكان محدد بجوار المدخل، واستخدام المدخل الثانوى الموجود حالياً كمدخل للطوارئ والهروب.

2- اعادة النظر في موقع (البوفيه) و(المقصف) وضرورة نقلهم الى موقع مركزى آخر بعيدا عن منطقة الجناح الادارى مع دراسة امكانية اضافة كافيتيريا بمساحة ملائمة لخدمة طلاب الكلية باستغلال مساحة لها بسطح المبني ان امكن- أو نقله كلا من (البوفيه والمقصف) الى اماكن اخرى مركزية بالدور الارضى

3- ضرورة عمل تعديلات معمارية جوهرية لمدخل (الحمامات ودورات المياه للجنسين) والمنشرة بالمبنى تعمل على تحقيق مستوى افضل من الخصوصية كإضافة حاجز سائر يحجب رؤية من بداخل الحمامات عن الخارج.

4- استكمال التركيبات الفنية اللازمة داخل القاعات التعليمية والمراسم لزيادة كفاءة الاداء بها كضرورة توفير المزيد من وسائل العرض وتركيبها بصورة دائمة، وكذلك زيادة مخارج الكهرباء داخل المراسم لخدمة اجهزة الحواسيب الشخصية المحمولة- خاصة بمراسم قسم الهندسة المعمارية نظرا لطبيعة النشاط الممتد طوال اليوم داخل تلك المراسم. وكذلك عمل فتحات زجاجية فى مستوى النظر بتفاصيل ابواب القاعات التعليمية لعدم التشويش على المحاضر والطلاب اثناء انعقاد المحاضرة...

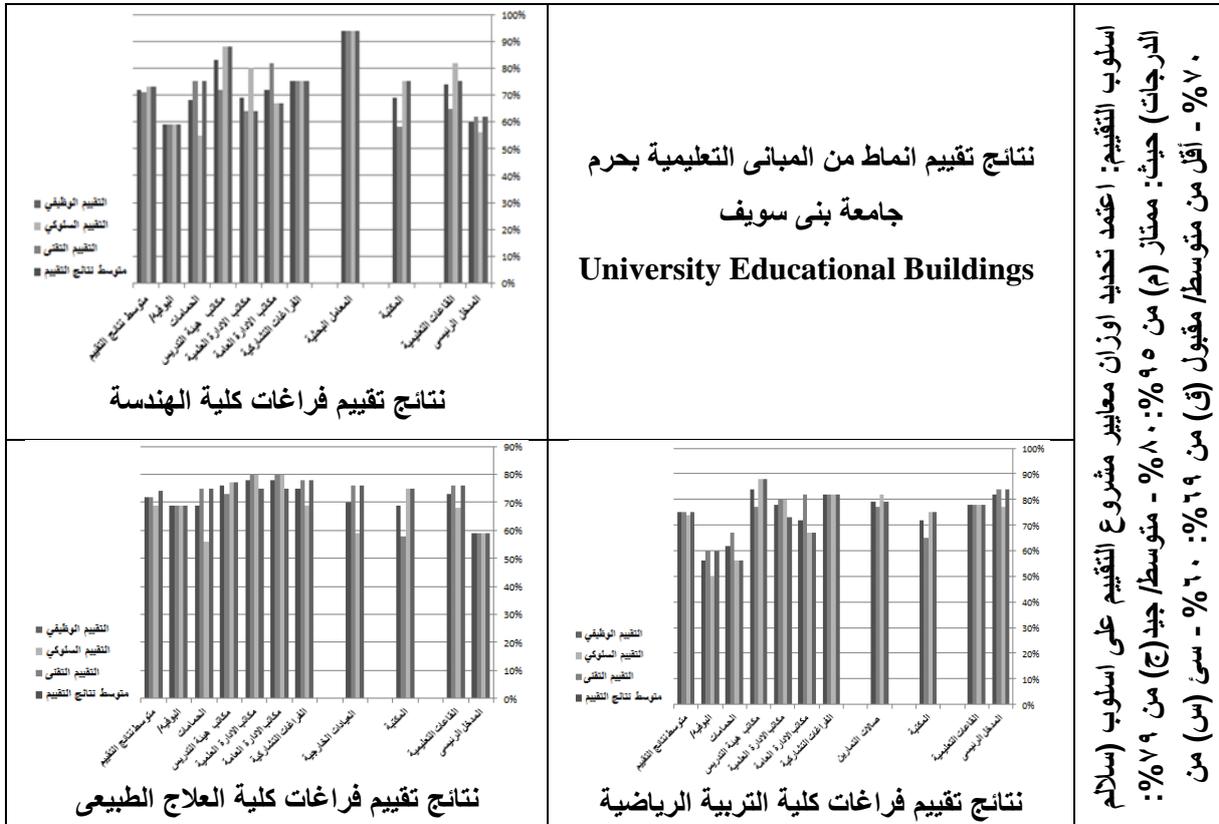
شكل رقم (٤-٢) يوضح نتائج مشروع تقييم ما بعد الاشغال على الفراغات المعمارية ببعض المباني التعليمية بحرم جامعة بنى سويف واوزانها، المصدر: الباحث
